岩手県 久慈市 久慈小学校校区 (通学路合同点検 対策箇所図)

【対策検討メンバー】久慈警察署、県北広域振興局道路整備課、久慈市建設整備課

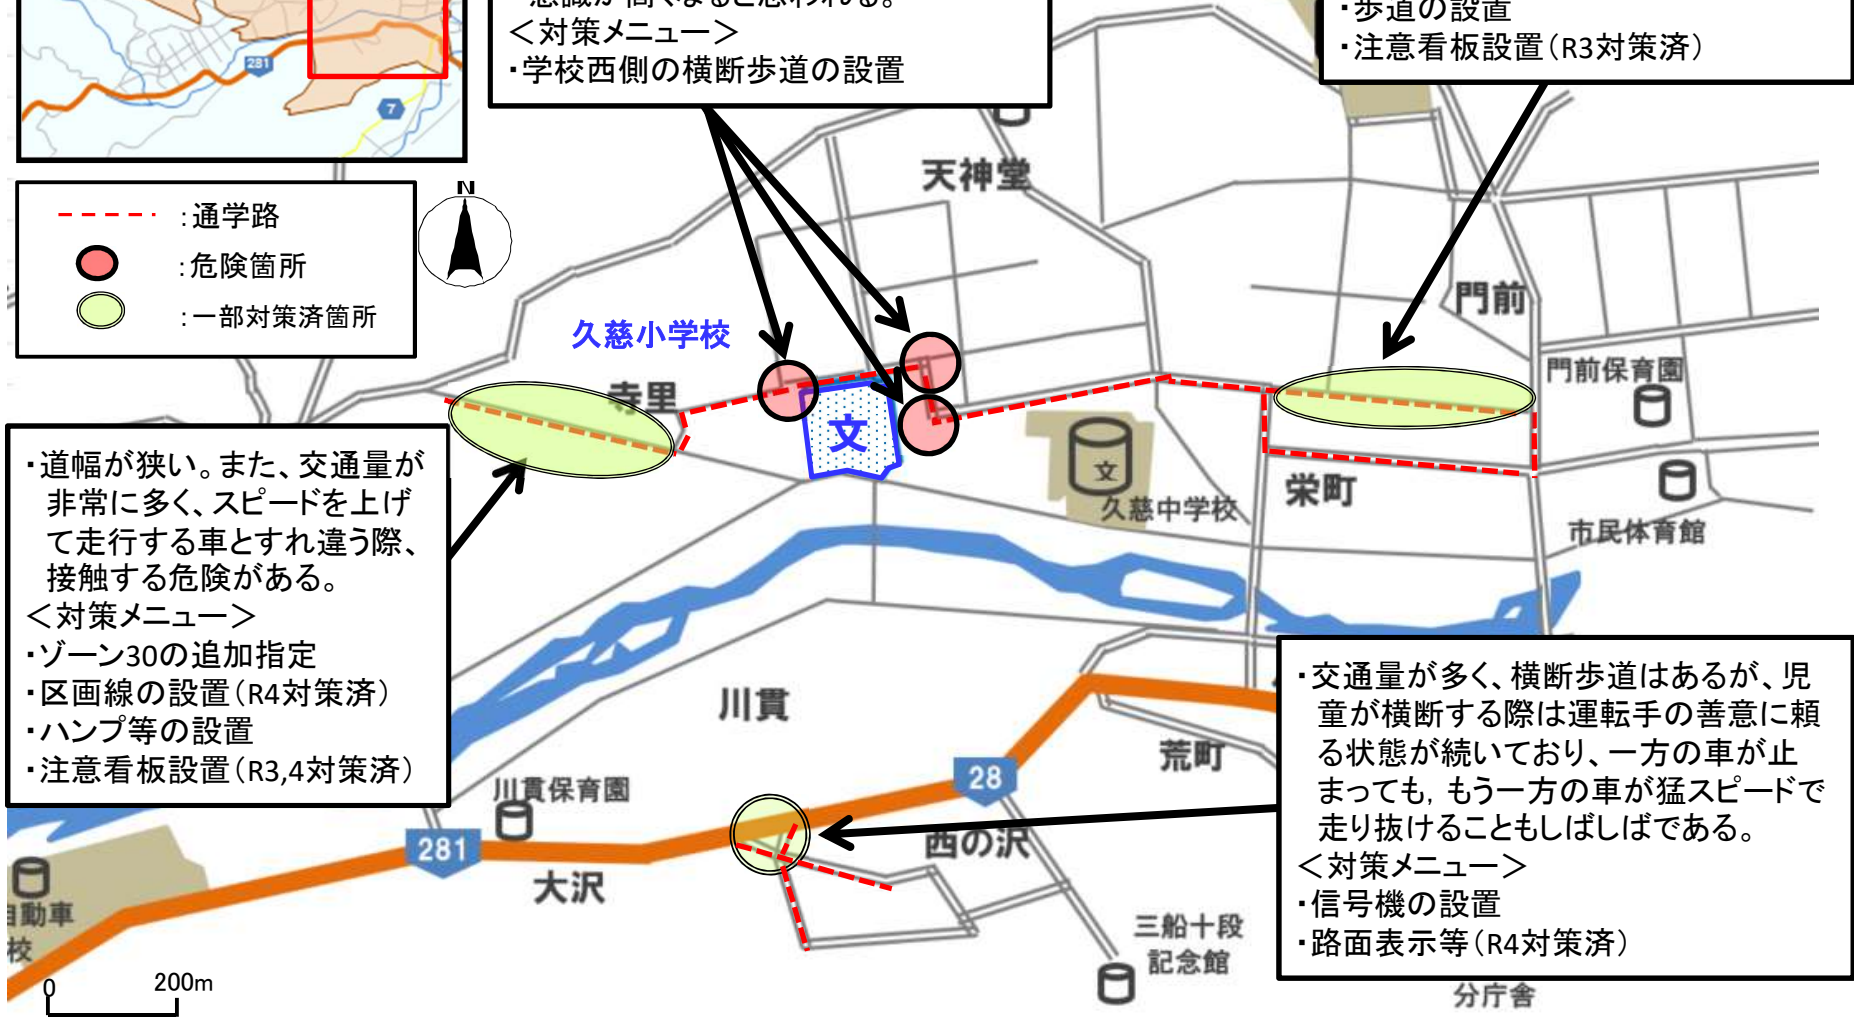
・交通量が多いが学校周辺の横断歩道が圧倒的に少ない。横断歩道を設置することで、児童も安心して横断することができるし、運転手も一時停止の意識が高くなると思われる。
 <対策メニュー>
 ・学校西側の横断歩道の設置

・道幅が狭い。また、交通量が非常に多く、スピードを上げて走行する車とすれ違う際、接触する危険がある。
 <対策メニュー>
 ・区画線の設置
 ・歩道の設置
 ・注意看板設置(R3対策済)

・道幅が狭い。また、交通量が非常に多く、スピードを上げて走行する車とすれ違う際、接触する危険がある。
 <対策メニュー>
 ・ゾーン30の追加指定
 ・区画線の設置(R4対策済)
 ・ハンプ等の設置
 ・注意看板設置(R3,4対策済)

・交通量が多く、横断歩道はあるが、児童が横断する際は運転手の善意に頼る状態が続いており、一方の車が止まっても、もう一方の車が猛スピードで走り抜けることもしばしばである。
 <対策メニュー>
 ・信号機の設置
 ・路面表示等(R4対策済)

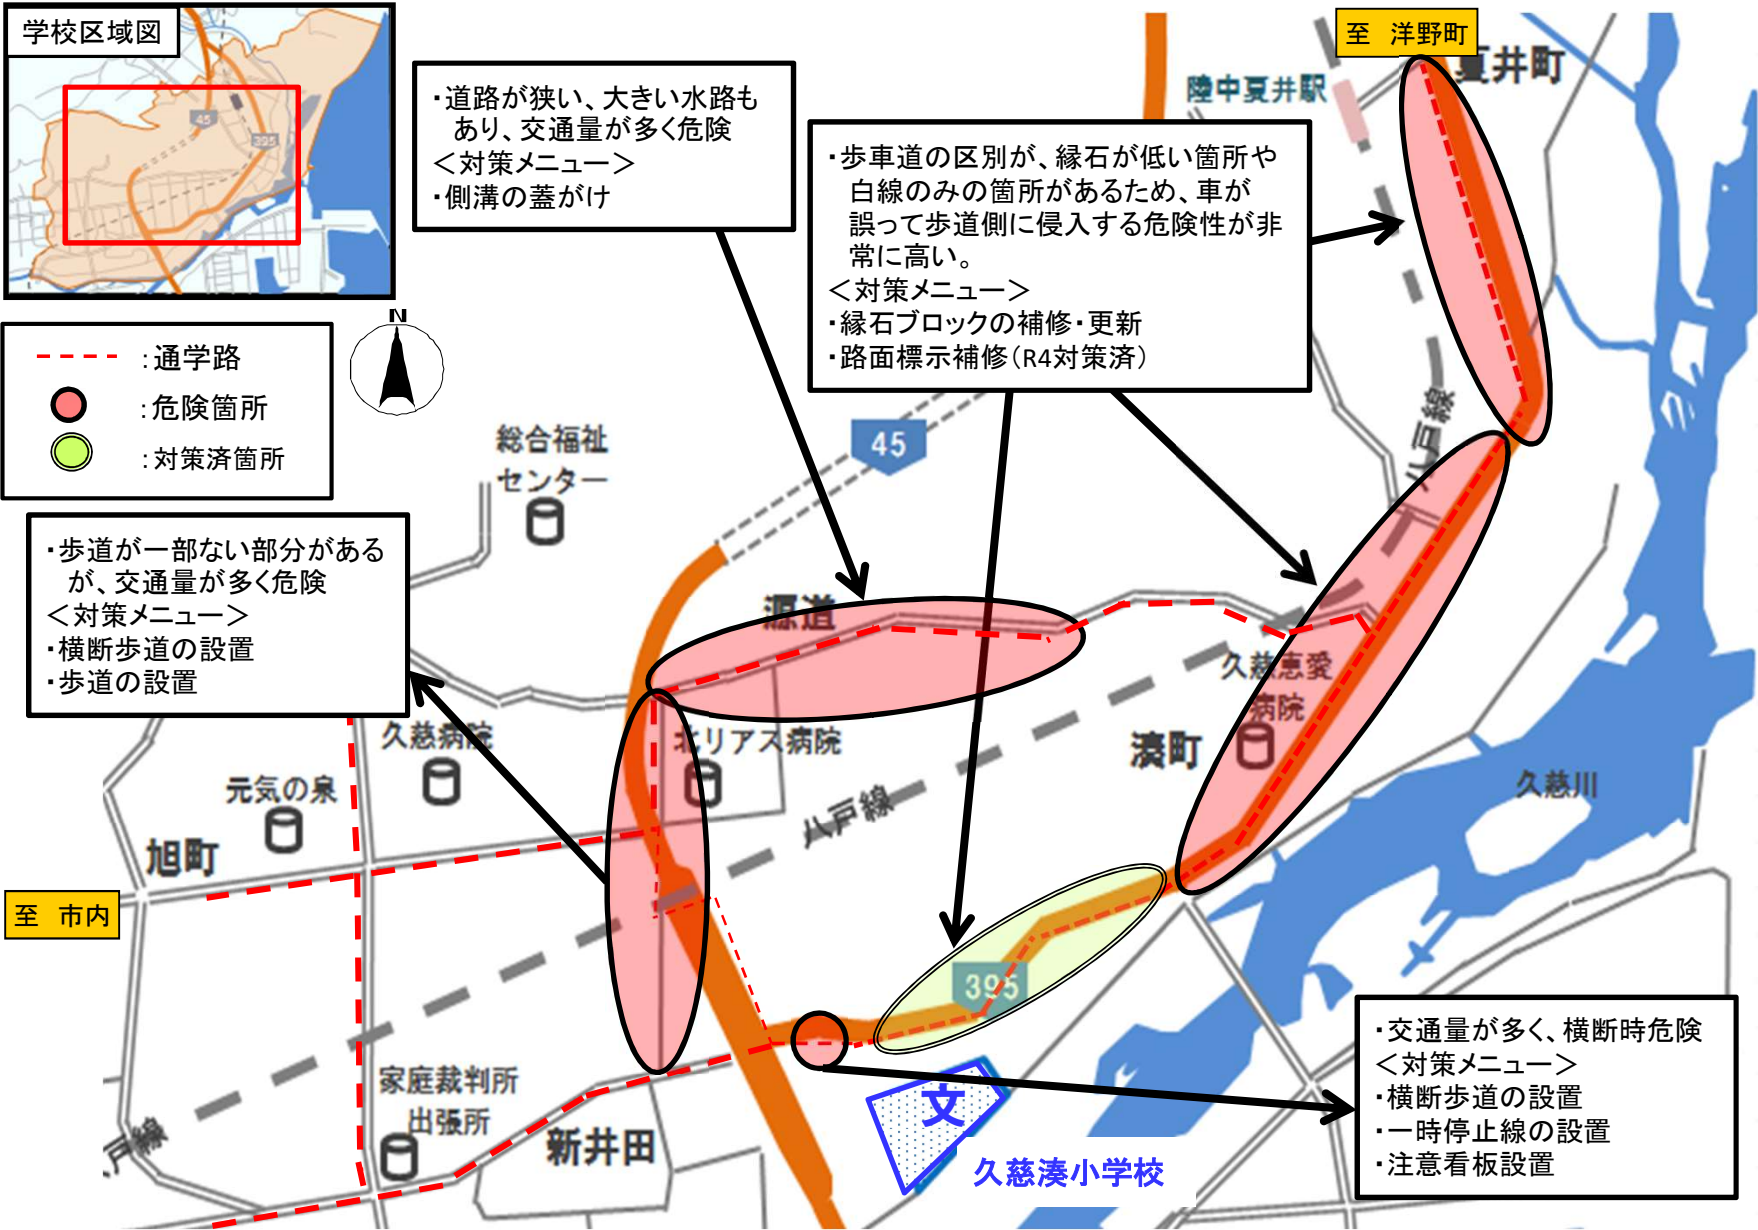
・道路が狭い、大きい水路もあり、交通量が多く危険
 <対策メニュー>
 ・側溝の蓋がけ

・歩車道の区別が、縁石が低い箇所や白線のみがあるため、車が誤って歩道側に侵入する危険性が非常に高い。
 <対策メニュー>
 ・縁石ブロックの補修・更新
 ・路面標示補修(R4対策済)

・歩道が一部ない部分があるが、交通量が多く危険
 <対策メニュー>
 ・横断歩道の設置
 ・歩道の設置

・交通量が多く、横断時危険
 <対策メニュー>
 ・横断歩道の設置
 ・一時停止線の設置
 ・注意看板設置

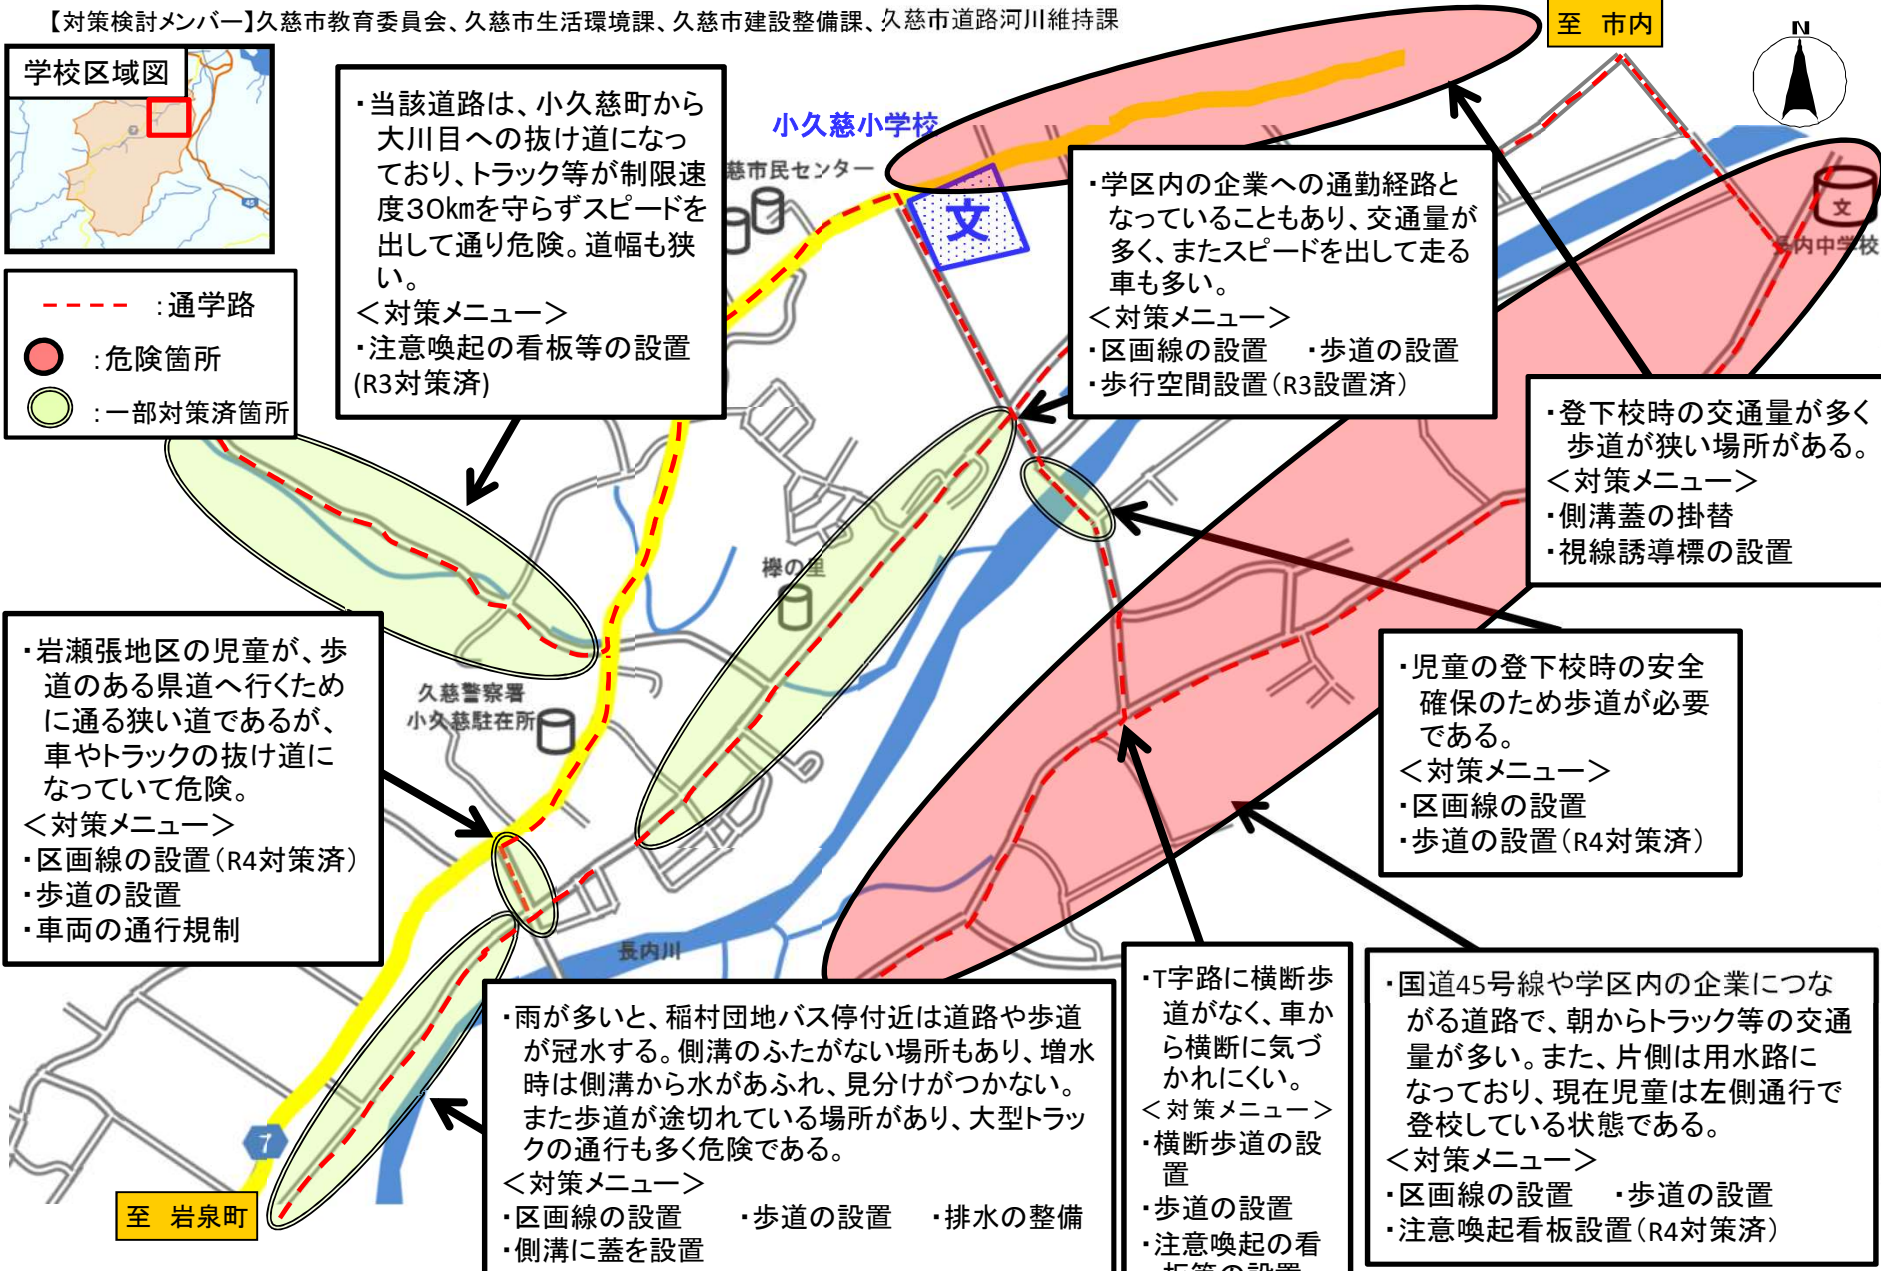
・当該道路は、小久慈町から大川目への抜け道になっており、トラック等が制限速度30kmを守らずスピードを出して通り危険。道幅も狭い。
 <対策メニュー>
 ・注意喚起の看板等の設置 (R3対策済)

・学区内の企業への通勤経路となっていることもあり、交通量が多く、またスピードを出して走る車も多い。
 <対策メニュー>
 ・区画線の設置 ・歩道の設置
 ・歩行空間設置 (R3設置済)

・登下校時の交通量が多く歩道が狭い場所がある。
 <対策メニュー>
 ・側溝蓋の掛替
 ・視線誘導標の設置

・岩瀬張地区の児童が、歩道のある県道へ行くために通る狭い道であるが、車やトラックの抜け道になっていて危険。
 <対策メニュー>
 ・区画線の設置 (R4対策済)
 ・歩道の設置
 ・車両の通行規制

・児童の登下校時の安全確保のため歩道が必要である。
 <対策メニュー>
 ・区画線の設置
 ・歩道の設置 (R4対策済)

・雨が多いと、稲村団地バス停付近は道路や歩道が冠水する。側溝のふたがない場所もあり、増水時は側溝から水があふれ、見分けがつかない。また歩道が途切れている場所があり、大型トラックの通行も多く危険である。
 <対策メニュー>
 ・区画線の設置 ・歩道の設置 ・排水の整備
 ・側溝に蓋を設置
 ・注意喚起の看板等の設置 (R3対策済)

・T字路に横断歩道がなく、車から横断に気づかれにくい。
 <対策メニュー>
 ・横断歩道の設置
 ・歩道の設置
 ・注意喚起の看板等の設置

・国道45号線や学区内の企業につながる道路で、朝からトラック等の交通量が多い。また、片側は用水路になっており、現在児童は左側通行で登校している状態である。
 <対策メニュー>
 ・区画線の設置 ・歩道の設置
 ・注意喚起看板設置 (R4対策済)

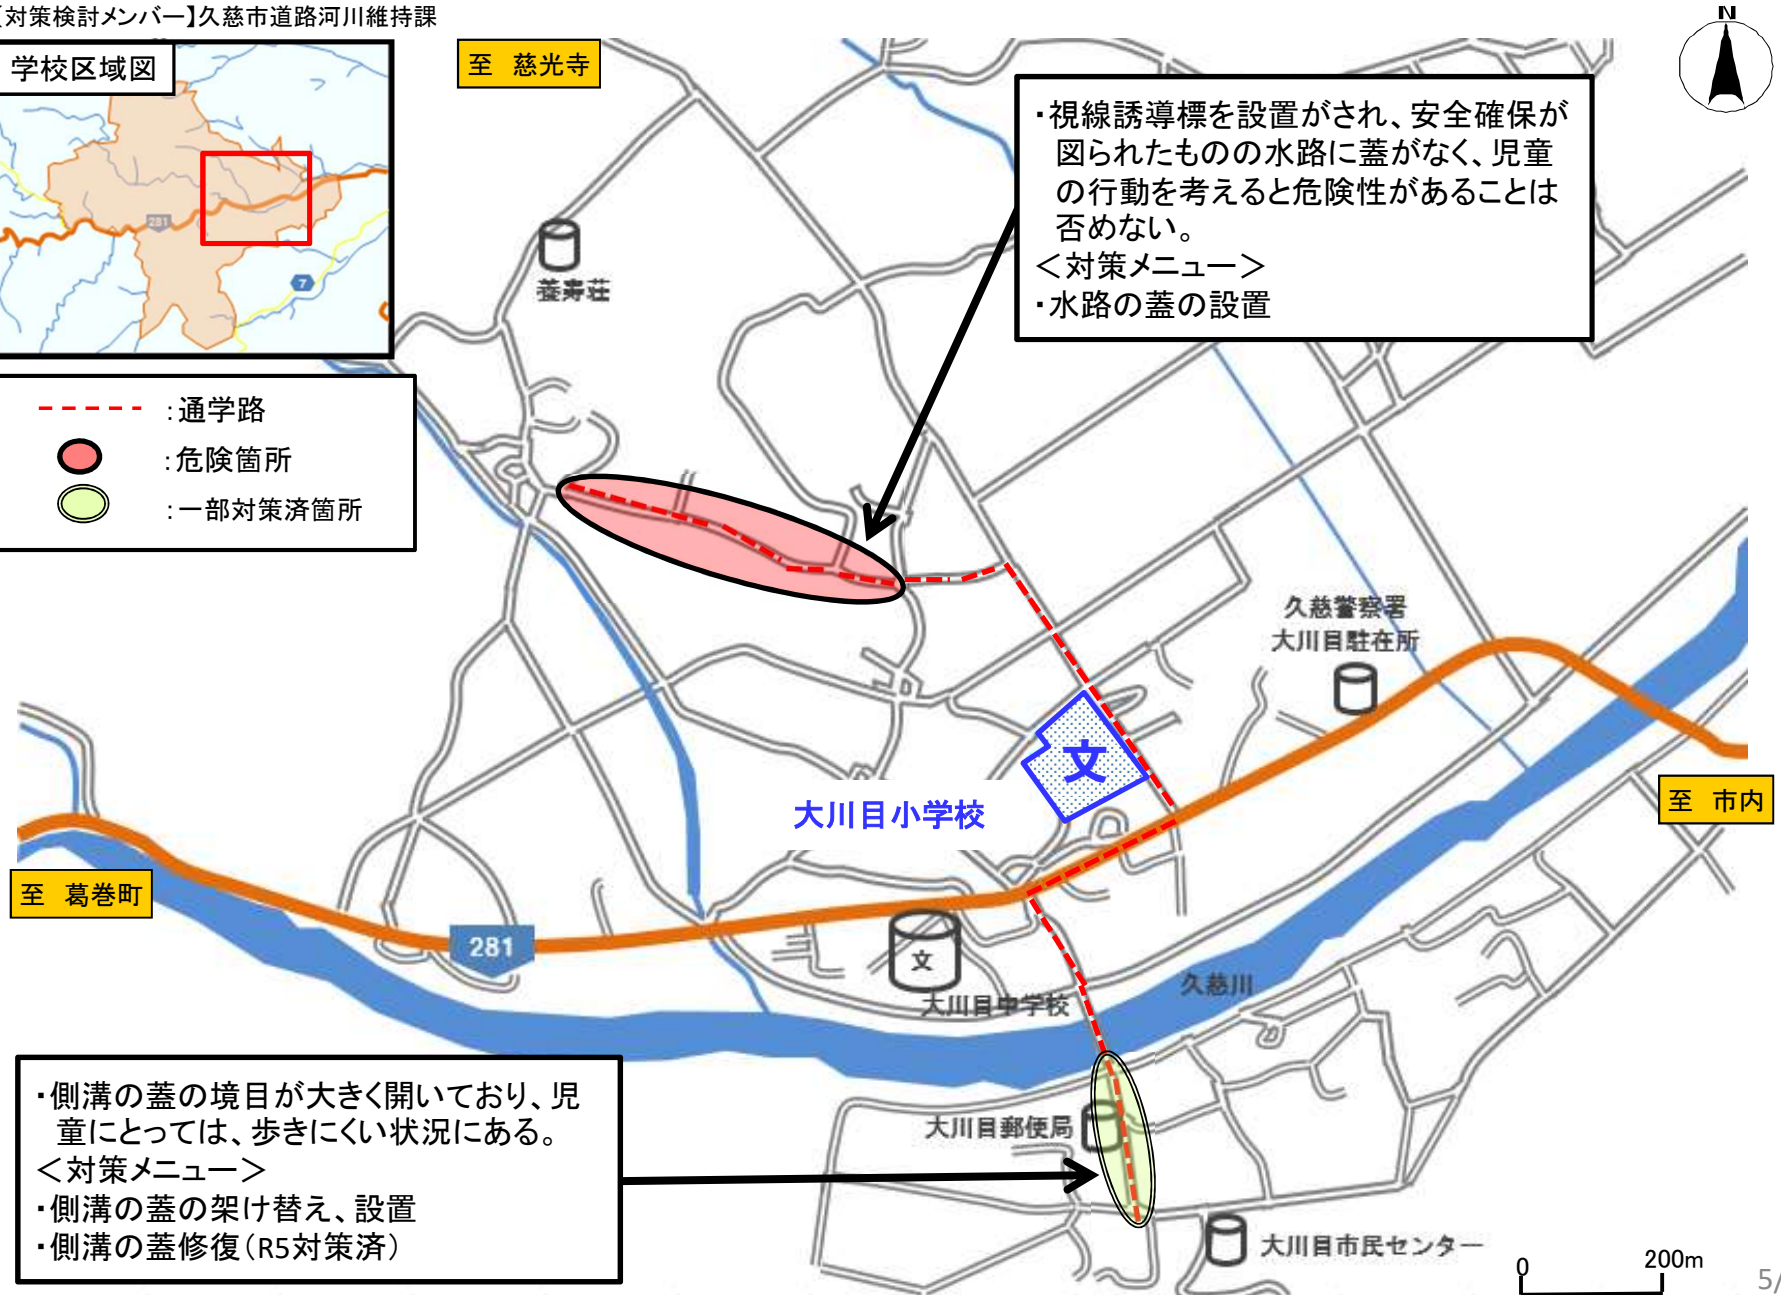
・視線誘導標を設置がされ、安全確保が図られたものの水路に蓋がなく、児童の行動を考えると危険性があることは否めない。
<対策メニュー>
・水路の蓋の設置

・側溝の蓋の境目が大きく開いており、児童にとっては、歩きにくい状況にある。
<対策メニュー>
・側溝の蓋の架け替え、設置
・側溝の蓋修復(R5対策済)

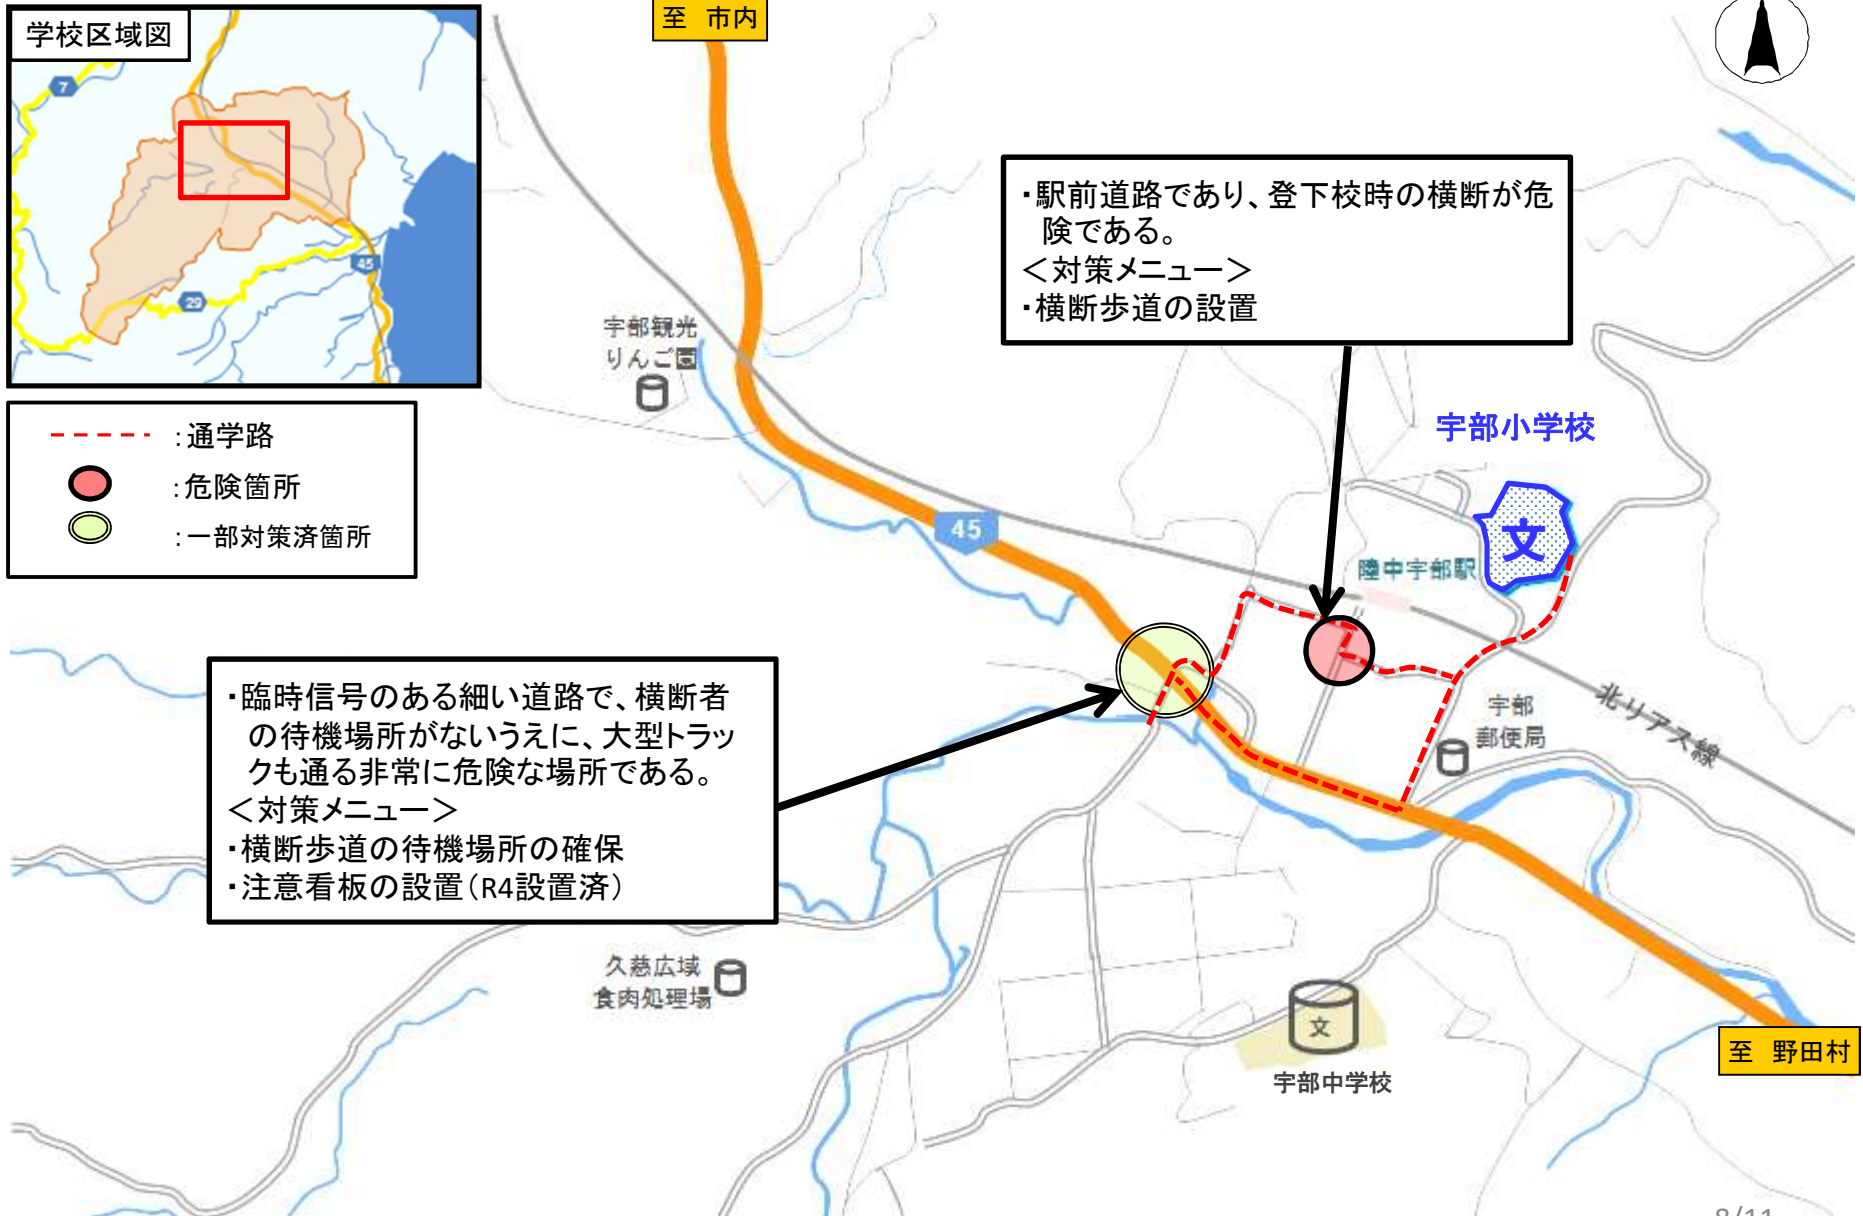
・駅前道路であり、登下校時の横断が危険である。
<対策メニュー>
・横断歩道の設置

・臨時信号のある細い道路で、横断者の待機場所がないうえに、大型トラックも通る非常に危険な場所である。
<対策メニュー>
・横断歩道の待機場所の確保
・注意看板の設置(R4設置済)

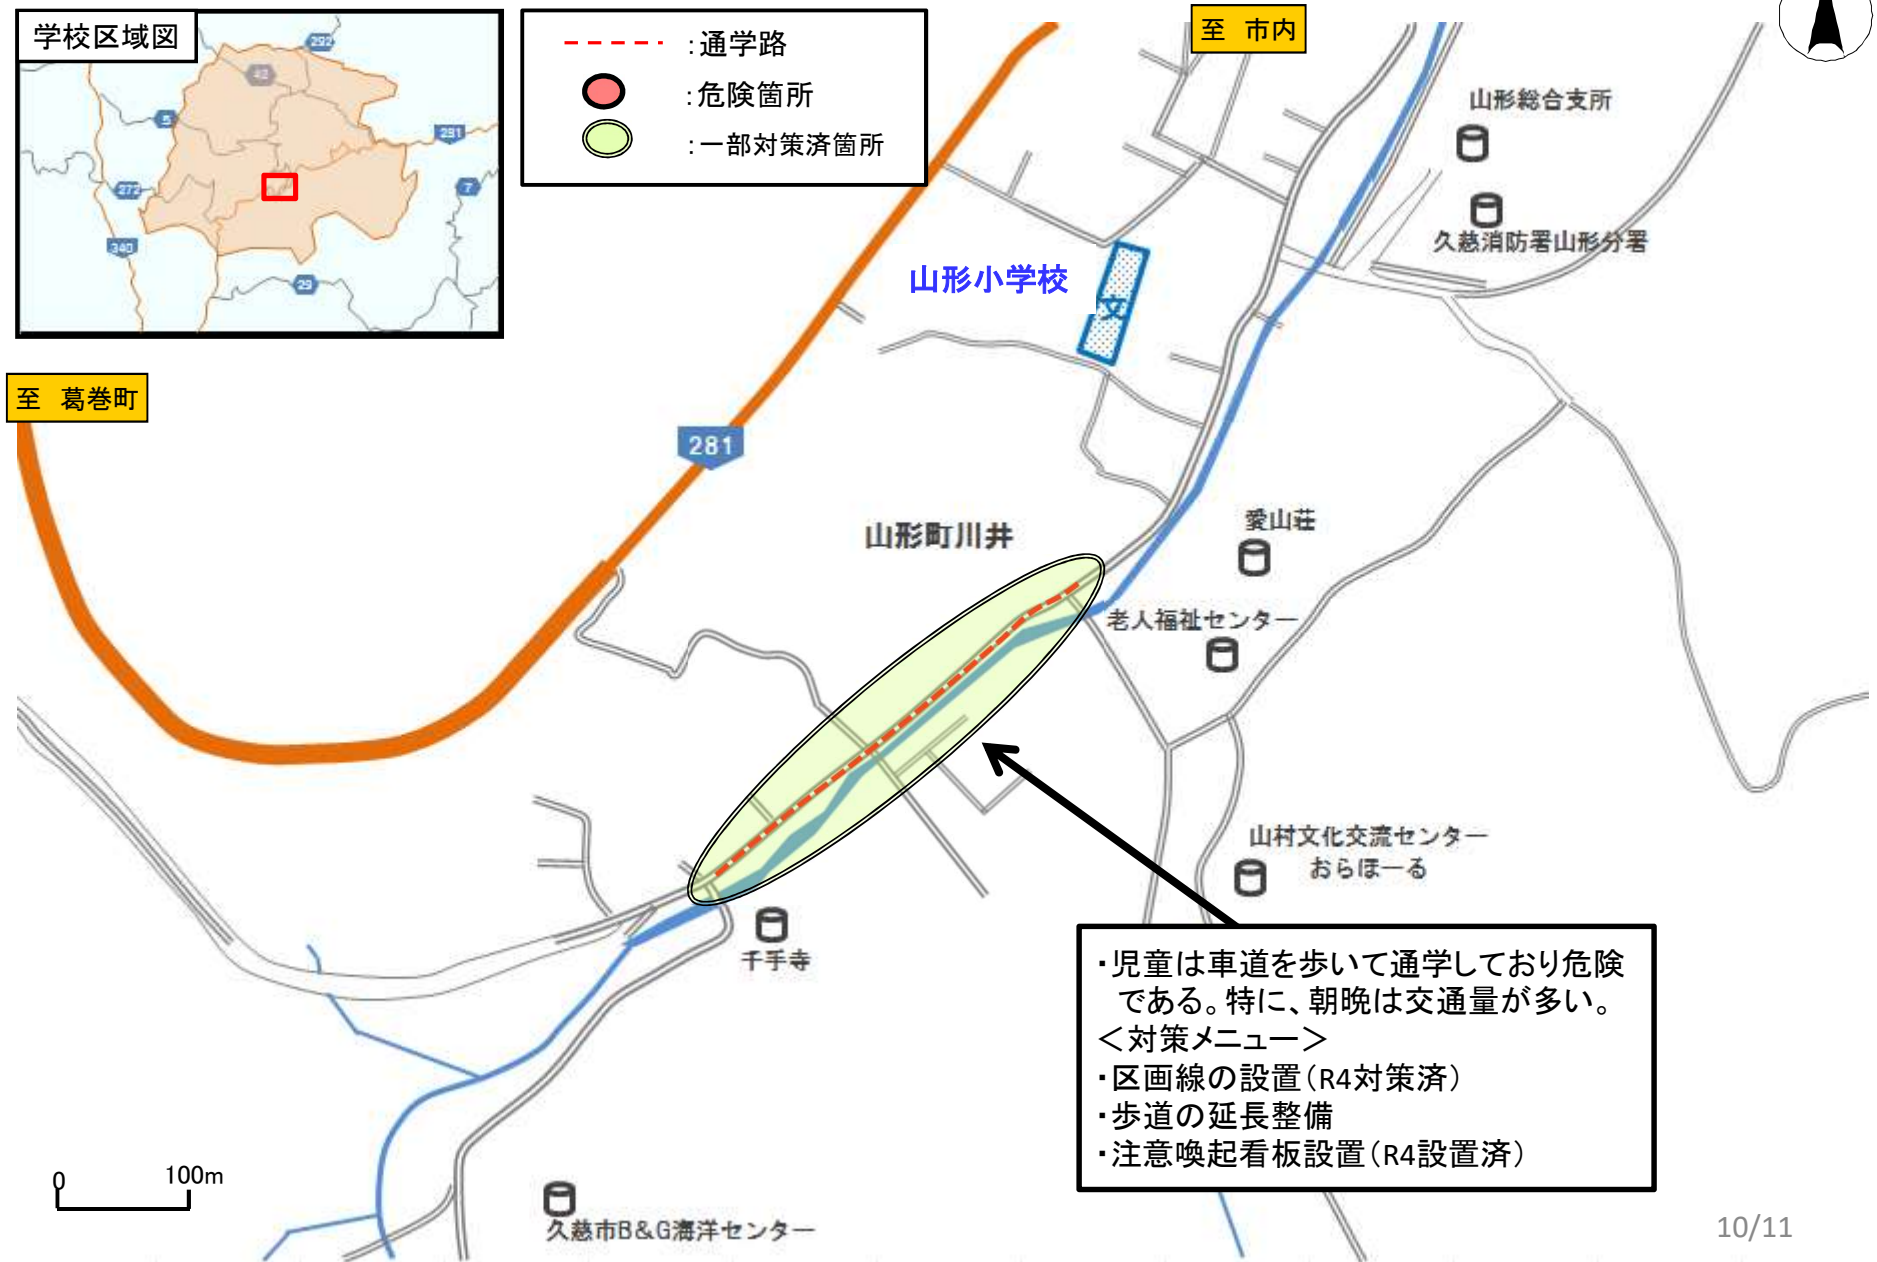
・児童は車道を歩いて通学しており危険である。特に、朝晩は交通量が多い。
＜対策メニュー＞
・区画線の設置 (R4対策済)
・歩道の延長整備
・注意喚起看板設置 (R4設置済)

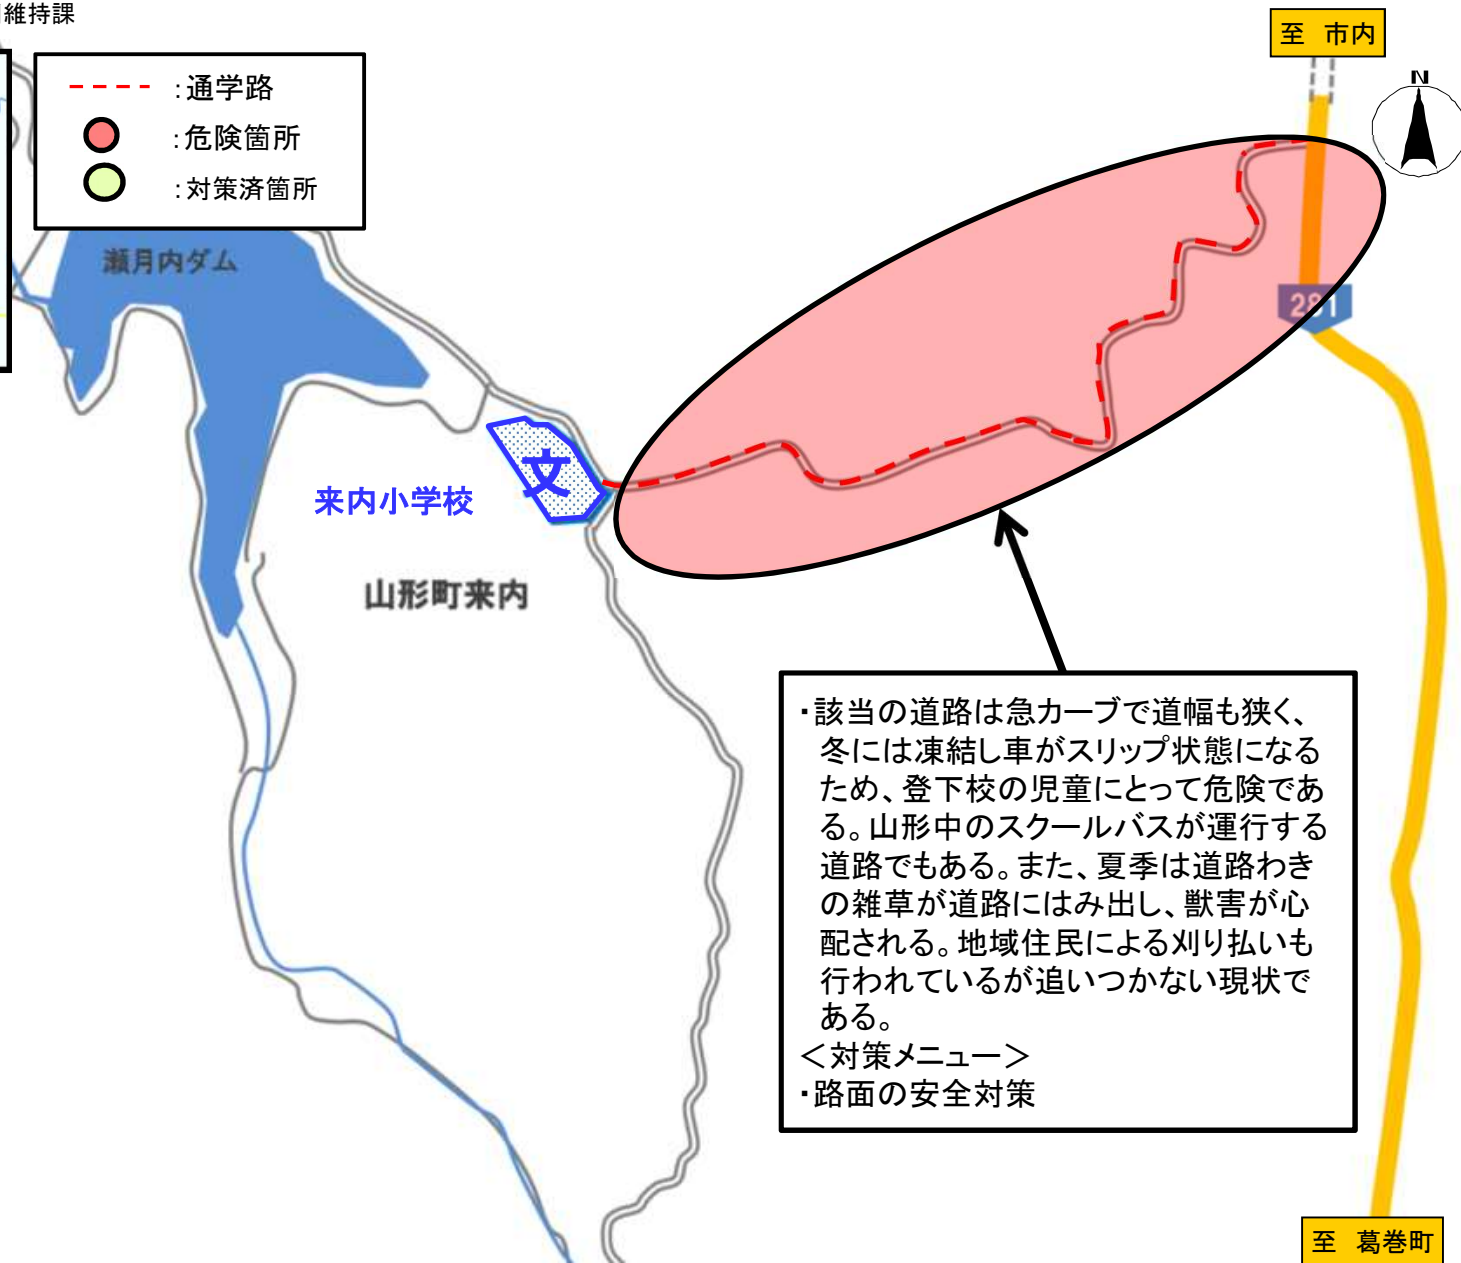
・該当の道路は急カーブで道幅も狭く、冬には凍結し車がスリップ状態になるため、登下校の児童にとって危険である。山形中のスクールバスが運行する道路でもある。また、夏季は道路わきの雑草が道路にはみ出し、獣害が心配される。地域住民による刈り払いも行われているが追いつかない現状である。

- ・路面の安全対策
