岩手県 久慈市 久慈小学校校区 (通学路合同点検 対策箇所図)

【対策検討メンバー】久慈警察署、県北広域振興局道路整備課、久慈市建設整備課

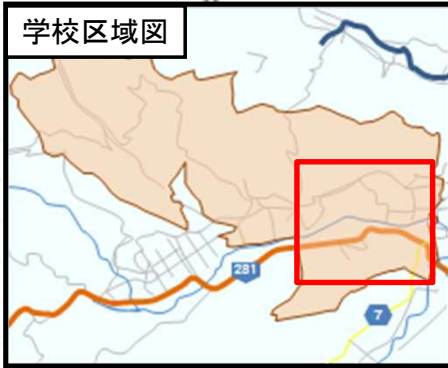
・交通量が多いが学校周辺の横断歩道が圧倒的に少ない。横断歩道を設置することで、児童も安心して横断することができるし、運転手も一時停止の意識が高くなると思われる。
 <対策メニュー>
 ・学校西側の横断歩道の設置

・道幅が狭い。また、交通量が非常に多く、スピードを上げて走行する車とすれ違う際、接触する危険がある。
 <対策メニュー>
 ・区画線の設置
 ・歩道の設置
 ・注意看板設置(R3対策済)

・道幅が狭い。また、交通量が非常に多く、スピードを上げて走行する車とすれ違う際、接触する危険がある。
 <対策メニュー>
 ・ゾーン30の追加指定
 ・区画線の設置(R4対策済)
 ・ハンプ等の設置
 ・注意看板設置(R3,4対策済)

・交通量が多く、横断歩道はあるが、児童が横断する際は運転手の善意に頼る状態が続いており、一方の車が止まっても、もう一方の車が猛スピードで走り抜けることもしばしばである。
 <対策メニュー>
 ・信号機の設置
 ・路面表示等(R4対策済)

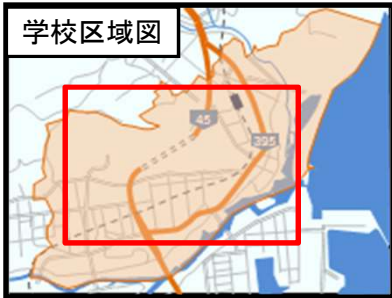
・道路が狭い、大きい水路もあり、交通量が多く危険
 <対策メニュー>
 ・側溝の蓋がけ

・歩車道の区別が、縁石が低い箇所や白線のみがあるため、車が誤って歩道側に侵入する危険性が非常に高い。
 <対策メニュー>
 ・縁石ブロックの補修・更新
 ・路面標示補修(R4対策済)

・歩道が一部ない部分があるが、交通量が多く危険
 <対策メニュー>
 ・横断歩道の設置
 ・歩道の設置

・交通量が多く、横断時危険
 <対策メニュー>
 ・横断歩道の設置
 ・一時停止線の設置
 ・注意看板設置

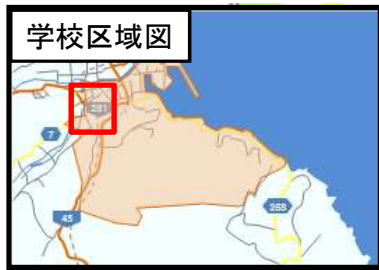
・橋の老朽化が著しい
とともに、幅が狭いため、車とすれ違う際に児童が危険な状況となる。
<対策メニュー>
・橋の架け替え

・児童の登下校の安全確保
<対策メニュー>
・横断歩道 (R4対策済)
・押しボタン式信号機の設置
・注意看板設置 (R4対策済)

・同区間の道路は朝夕に交通量が多いものの歩道が設置されていない箇所が多く、児童にとって危険な箇所となっている。
<対策メニュー>
・区画線の設置 ・歩道の設置
・注意看板設置 (R3対策済)

・スピードを出して走行する車が多く危険
<対策メニュー>
・歩道設置

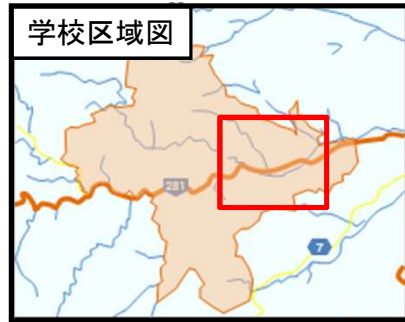
・視線誘導標を設置がされ、安全確保が図られたものの水路に蓋がなく、児童の行動を考えると危険性があることは否めない。
<対策メニュー>
・水路の蓋の設置

・側溝の蓋の境目が大きく開いており、児童にとっては、歩きにくい状況にある。
<対策メニュー>
・側溝の蓋の架け替え、設置
・側溝の蓋修復(R5対策済)

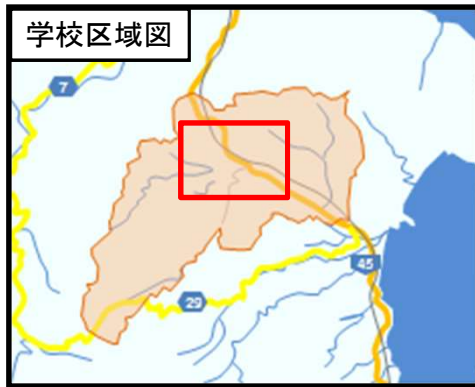
・駅前道路であり、登下校時の横断が危険である。
<対策メニュー>
・横断歩道の設置

・臨時信号のある細い道路で、横断者の待機場所がないうえに、大型トラックも通る非常に危険な場所である。
<対策メニュー>
・横断歩道の待機場所の確保
・注意看板の設置(R4設置済)

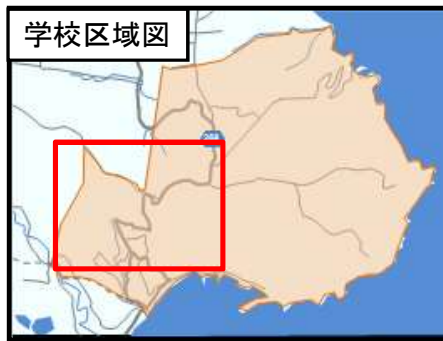
・白線が薄く、見えにくくなっている。児童の通学の安全確保、また、運転者への注意喚起につながる。

・下り坂から県道への合流地点、見通しが悪い。運転者への注意喚起につながる。

・横断報道のペイント補修(R3対策済)

・一時停止の標識及びラインの設置
・注意喚起の看板等の設置(R4対策済)

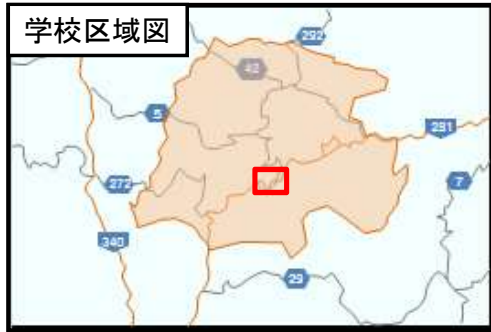
・児童は車道を歩いて通学しており危険である。特に、朝晩は交通量が多い。
＜対策メニュー＞
・区画線の設置 (R4対策済)
・歩道の延長整備
・注意喚起看板設置 (R4設置済)
